Informe de Diagnóstico y Plan de Acción de Marbella

Anexo 1.3.2 “Informe de accesibilidad de la Playa del Faro”

PLAYA EL FARO

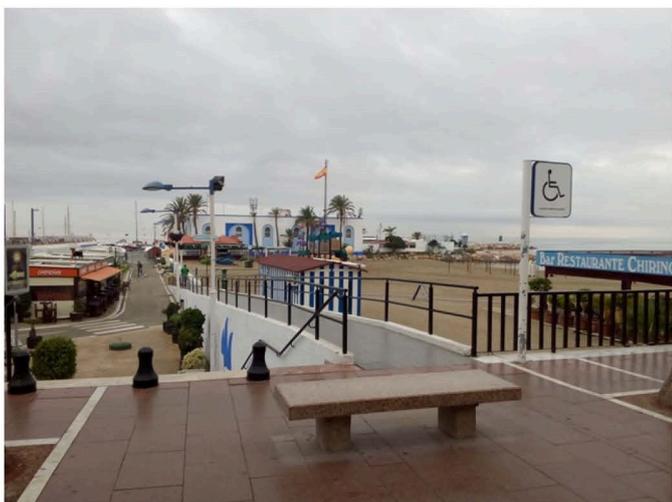
- El acceso principal es con rampa.
- La rampa comunica la acera del paseo marítimo con el acceso a la playa. Se compone de 3 tramos, con una longitud de 9,50 m el primero, 9,50 m el segundo y 12 m el tercer tramo, y con un ancho útil de paso de 1,60 m. Tienen una pendiente del 9,09%, 9,52% y 9,96% respectivamente. En los rellanos intermedios el diámetro mínimo de giro es de 1,30 m. La rampa cuenta con pasamanos en ambos lados, no son dobles, y su altura es de 89 cm. La sesión del pasamanos permite el paso continuo de la mano. Existe un zócalo de protección a ambos lados de la rampa, su altura es de 8 cm. El pavimento es homogéneo y antideslizante en seco y en mojado, puede ser deslizante en presencia de arena.

Acceso con rampa

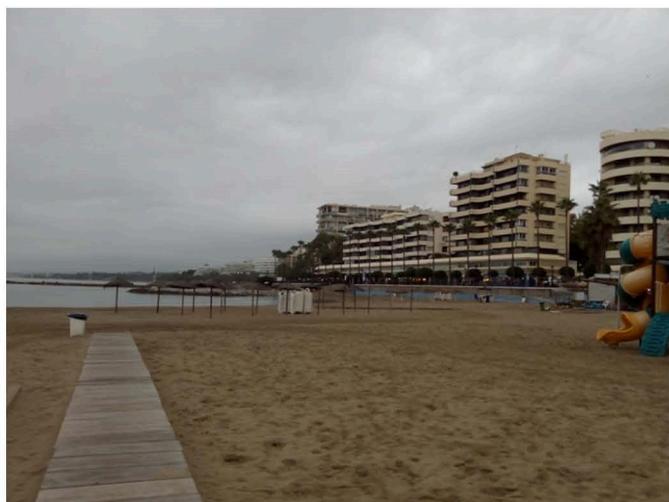
- Se dispone de pasarelas de acceso a la arena: Sí.
- Tipo de pasarelas: móviles.
- Las pasarelas no se encontraban colocadas en el momento de la visita, por ser retiradas en épocas de temporada baja. Se ha analizado la única pasarela instalada, que conduce al bar restaurante ubicado en la playa.
- Tipo de pavimento de la pasarela: plástico, madera.
- Pavimento homogéneo sin resaltes ni rehundidos: Sí.
- Pavimento antideslizante en seco y en mojado: Sí.
- Pavimento integrado con el entorno: Sí.

- Pendiente longitudinal máxima: 7.94%.
- Pendiente longitudinal mínima: 4.74%.
- Pendiente transversal: 1.58%.

- Ancho mínimo de paso: 1 m.
- Ancho de estrechamiento puntual: 1 m.
- **Seguridad de las pasarelas**
- Pasarelas con bordillos laterales: No.
- Pasarelas con pasamanos: No.
- Hay un sistema de drenaje que evita los encharcamientos: No.

Pasarela principal

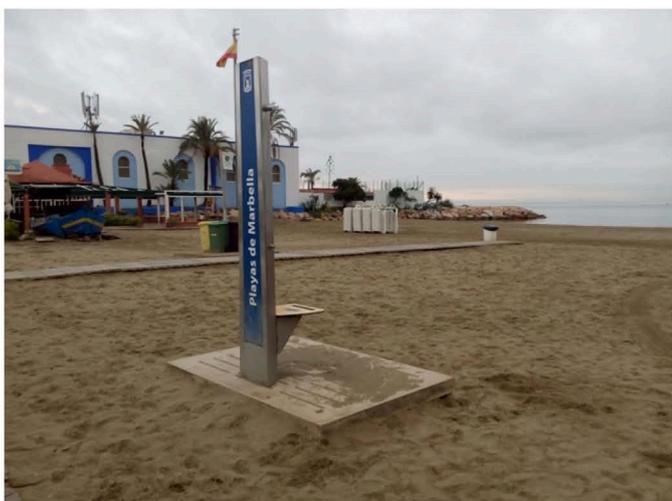
- Itinerario hasta duchas: carece de pasarela.
- Con asiento de ducha fijo: Sí.
- Tipo de grifo: de presión.
- Altura del grifo: 1,10 m.

Ducha

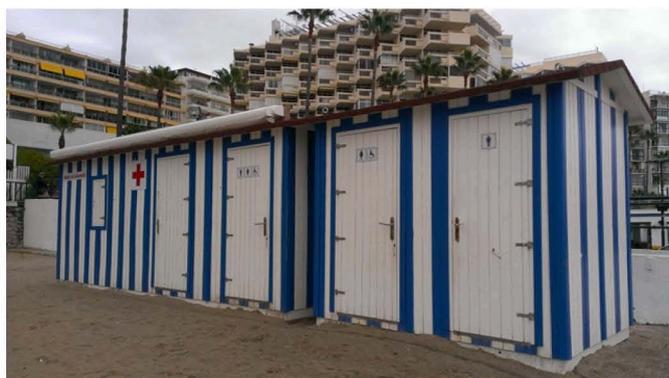
- En la playa hay 2 cabinas de aseo para usuarios de silla de ruedas. No ha sido posible analizarlas, por encontrarse cerradas en el momento de la visita.
- Están señalizadas con el SIA: Sí.

Cabinas de aseo
