PLAN DIRECTOR CORREDOR VERDE LAS CHAPAS

TÍTULO DEL PLANO:
DIAGNOSTICO - TRANSPORTE PÚBLICO Y BOLSAS DE APARCAMIENTOS - AFECCIONES

DIAGNÓSTICO - ESTADO ACTUAL DE CALLES Y CAMINOS

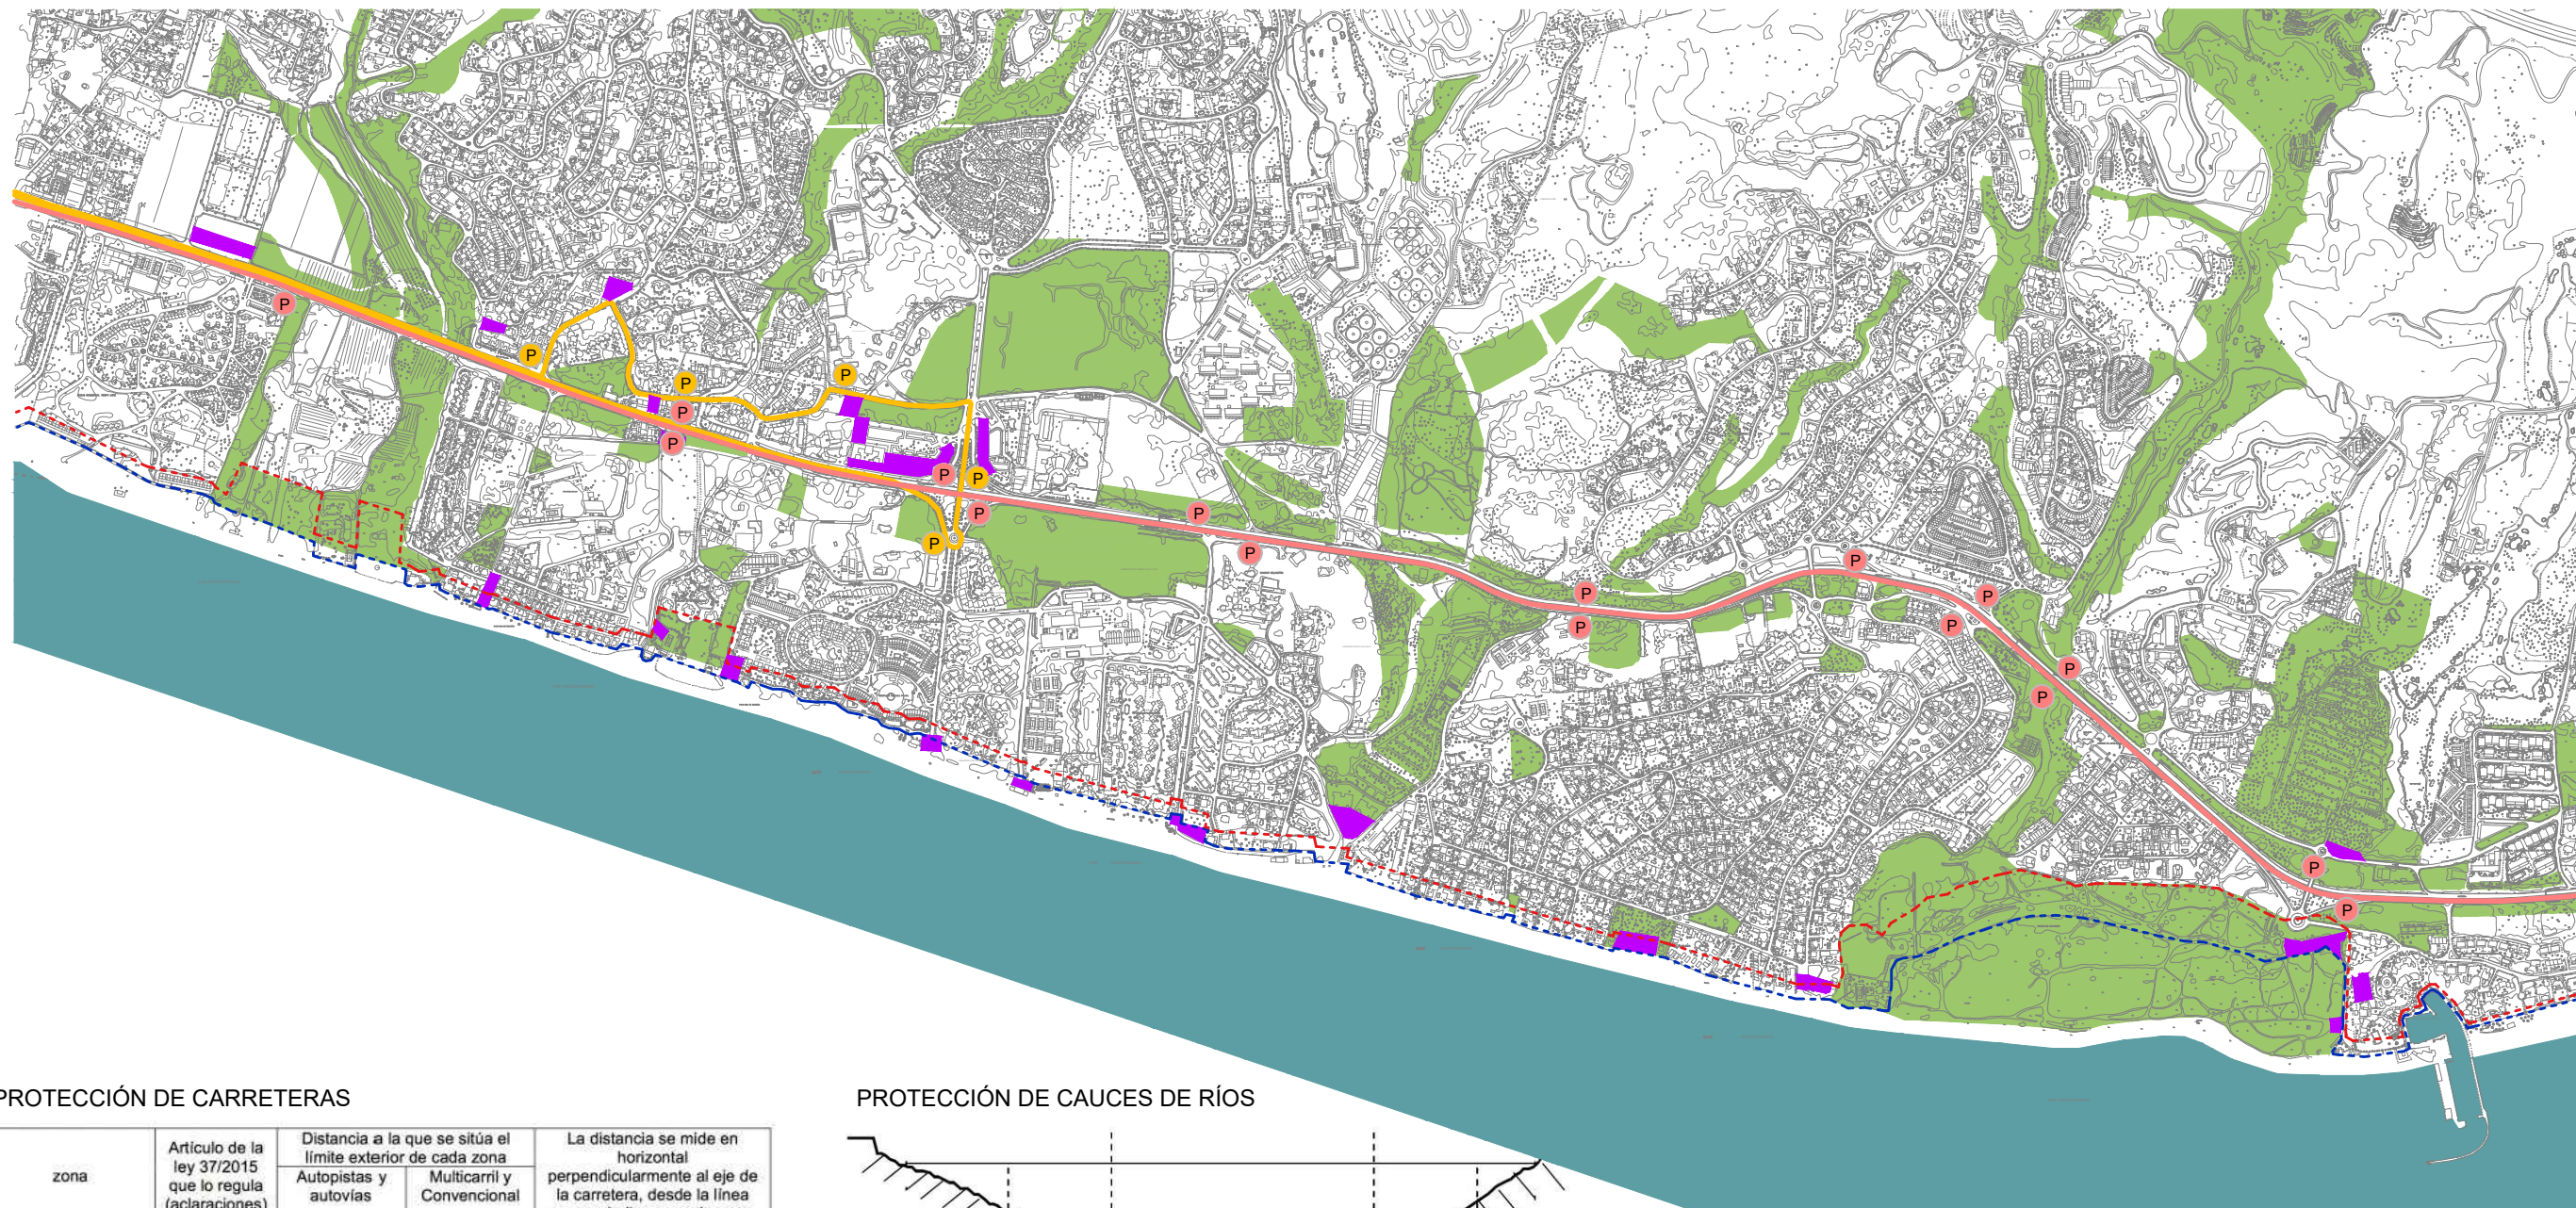
04

PARADA MARBELLA - MÁLAGA
- BOLSA DE APARCAMIENTO
- DPMT (DOMINIO PÚBLICO MARÍTIMO TERRESTRE)
- SERVIDUMBRE DE PROTECCIÓN MARÍTIMO TERRESTRE

PROTECCIÓN DE CARRETERAS

zona	Artículo de la ley 37/2015 que lo regula (aclaraciones)	Distancia a la que se sitúa el límite exterior de cada zona		La distancia se mide en horizontal perpendicularmente al eje de la carretera, desde la línea que se indica en cada caso
		Autopistas y autovías	Multicarril y Convencional	
de dominio público	Art. 29 (1)	8 m	3 m	Medida desde la arista exterior de la explanación (5)
de servidumbre	Art. 31 (2)	25 m	8 m	
de afección	Art. 32 (3)	100 m	50 m	Medida desde la arista exterior más próxima de la calzada más próxima (2)
limitación edificabilidad	Art 33 (4)	50 m	25 m

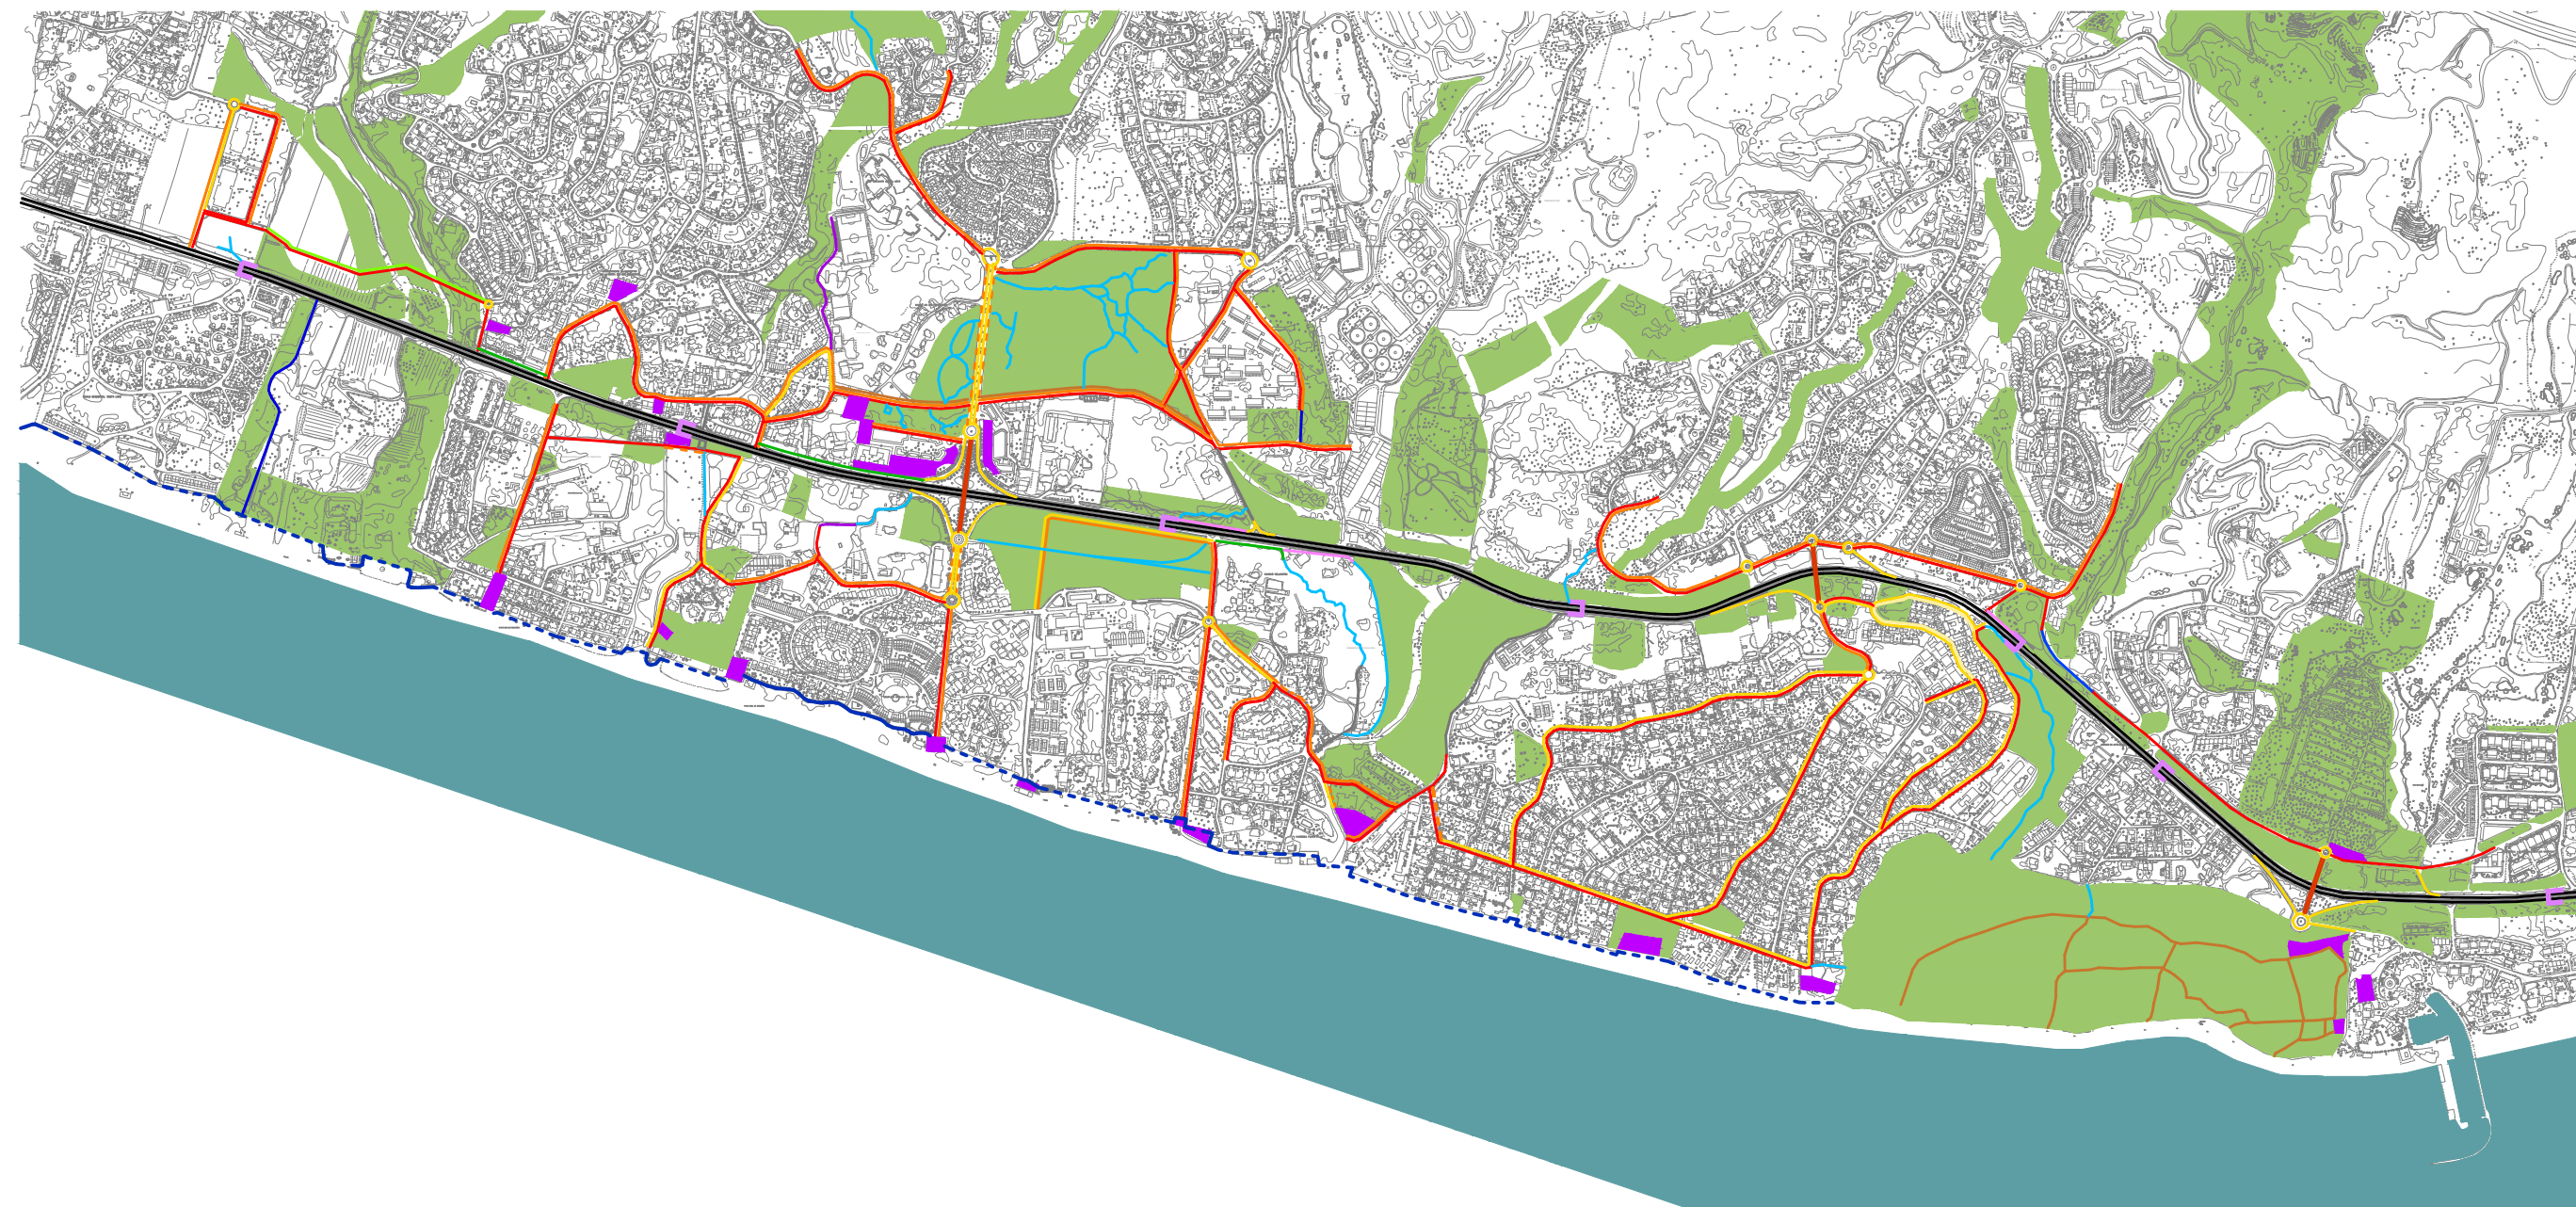
05

- CALZADA 2 SENTIDOS SIN ACERAS
- CALZADA 2 SENTIDOS CON 2 ACERAS PRACTICABLES
- CALZADA 2 SENTIDOS CON 2 ACERAS NO PRACTICABLES
- CALZADA 2 SENTIDOS CON 1 ACERA PRACTICABLE
- CALZADA 2 SENTIDOS CON 1 ACERA Y OTRA CON CARRIL BICI
- CALZADA 2 SENTIDOS CON 2 ACERAS Y SERVIDUMBRE

- BUEN ESTADO DE CONSERVACIÓN SIN ACERAS
- MAL ESTADO DE CONSERVACIÓN SIN ACERAS
- SIN CONSOLIDAR
